Vinsten med att ha fönsterlås och att ha skruvat lister med envägsskruv!

Inbrottsförsök under februari 2019

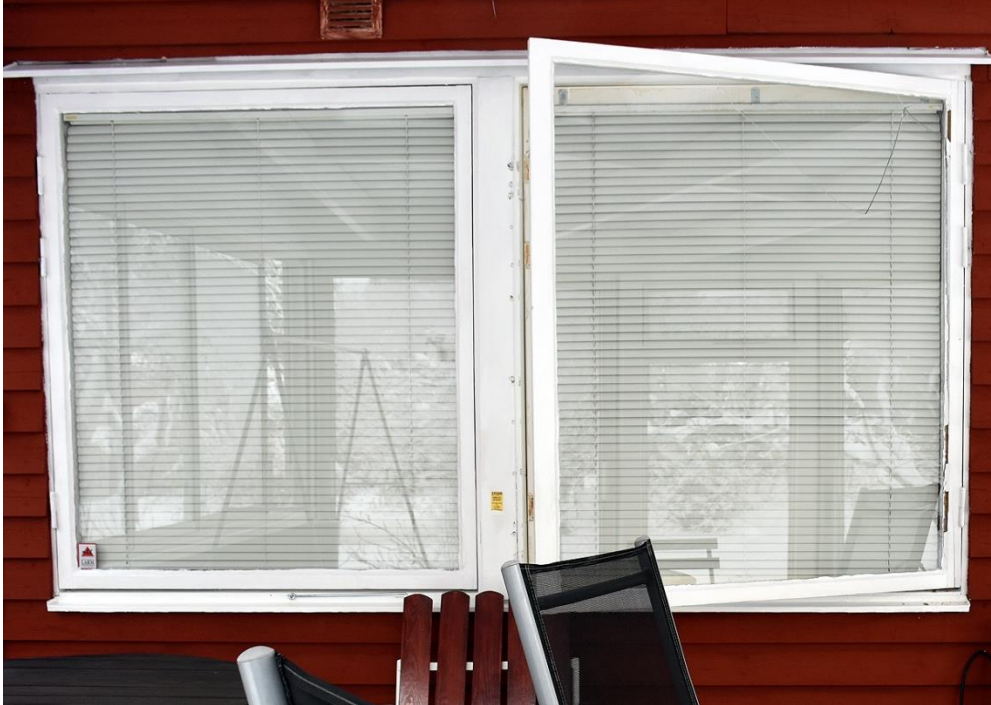
Ett kopplat fönster som försetts med fönsterlås på insidan.

Gärningsmännen har lyckats bryta upp det yttre fönstret men ger sedan upp, det inre fönstret står emot inbrottsförsöket tack vare fönsterlåset..

Man vill inte gärna krossa glasrutan, vasst att ta sig igenom och det väsnas!

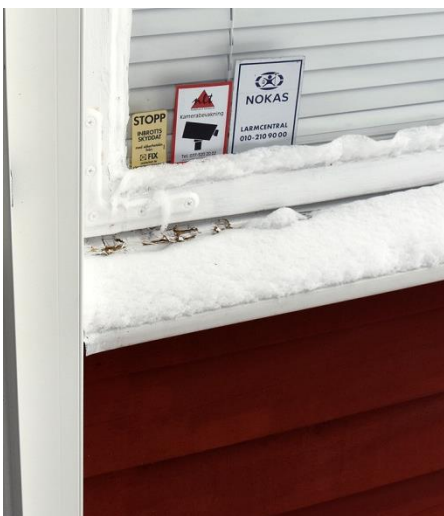
Bilden till vänster visar att vissa gärningsmän inte bryr sig om larmdekalder...

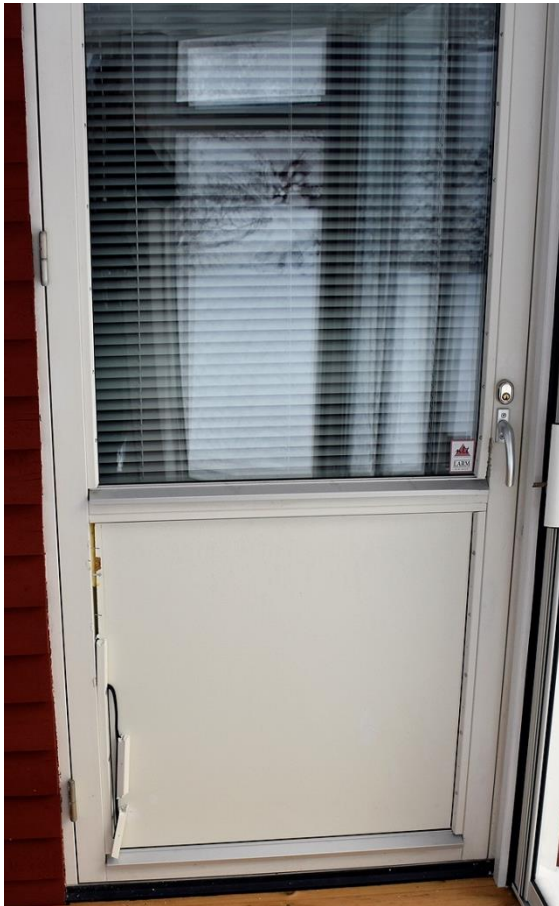
En altandörr är ofta lätt att forcera för en inbrottstjuv.

Vanligt är att fönsterlisterna monteras bort med hjälp av en skruvmejsel. När listerna är borttagna kan ofta fönsterkassett och dörrspegel lätt plockas bort.

På dörren till vänster så har listerna runt fönster och dörrspegel skruvats med envägsskruv.

Detta är en skruv som bara kan skruvas i.

I detta fall så gav tjuvarna upp!
